## Sainte Croix-en-Jarez, Loire Chartreuse de Sainte-Croix-en-Jarez

Étude et conservation des décors de l'ancienne nef

Septembre 2023

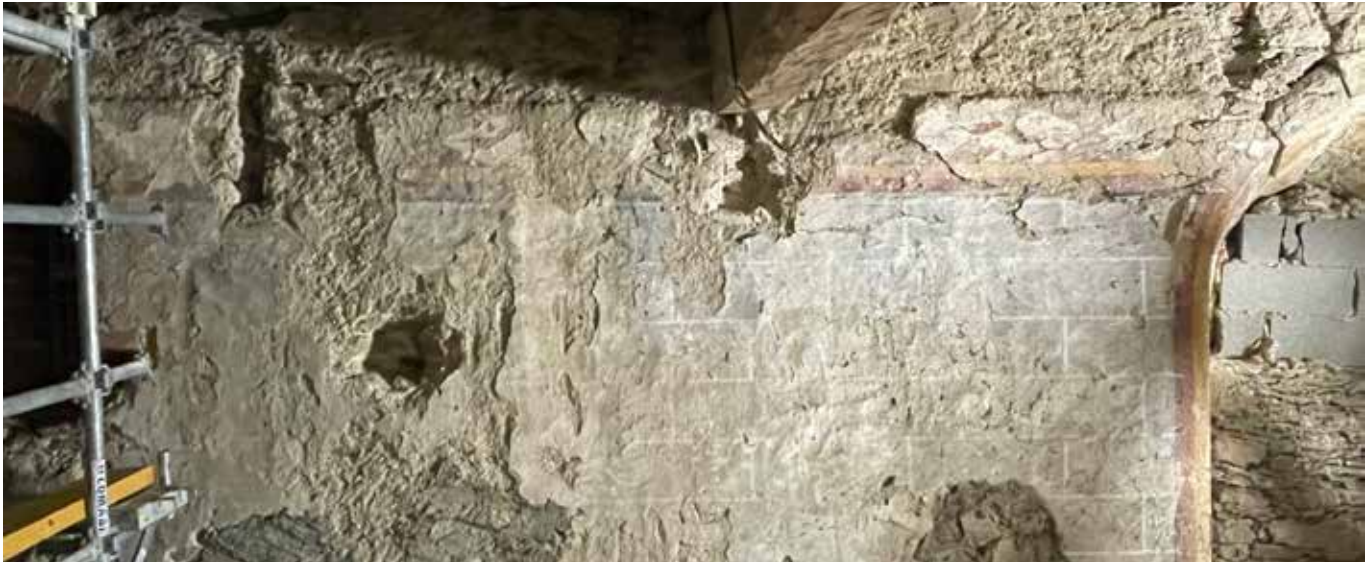
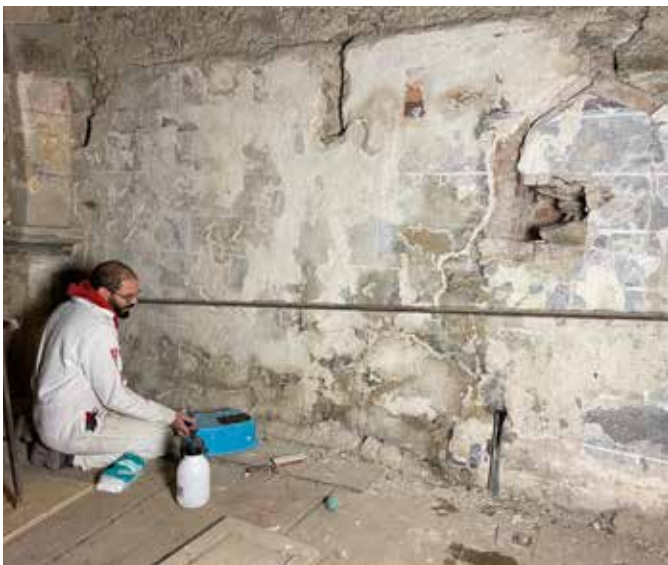
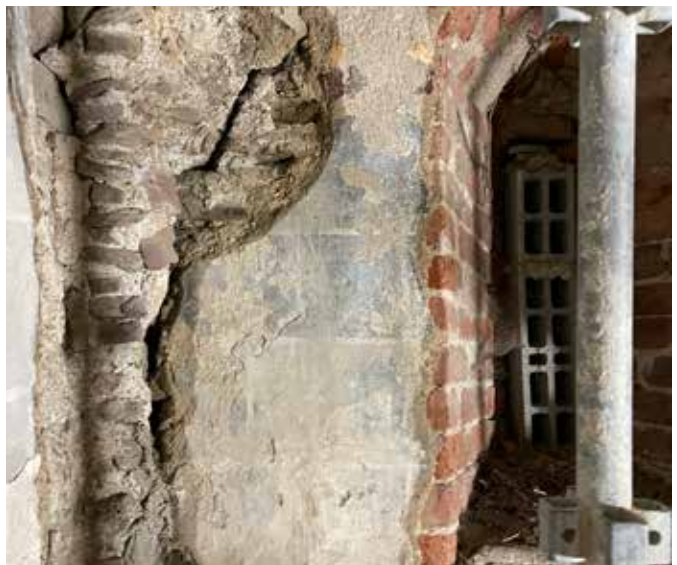
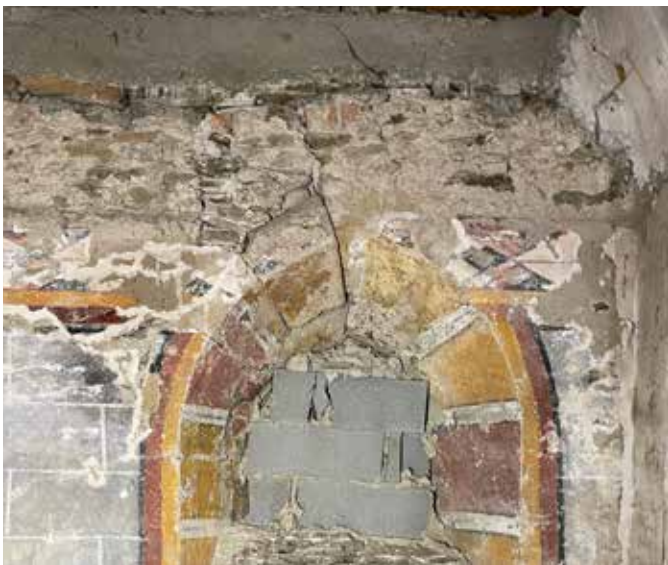
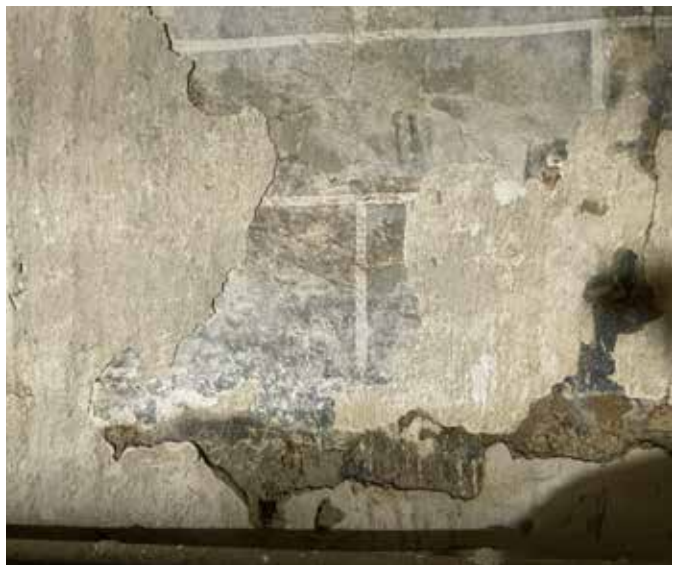
- La couche picturale est encore recouverte par des badigeons blancs plus modernes.
- La matière est très soulevée et forme des feuilles déplaquées de l'enduit.
- Les surfaces sont fortement empoussiérées.

Documentation des enduits peints fragmentaires, fissurés et déplaqués.  
Photographies en septembre 2023 en cours de consolidation.

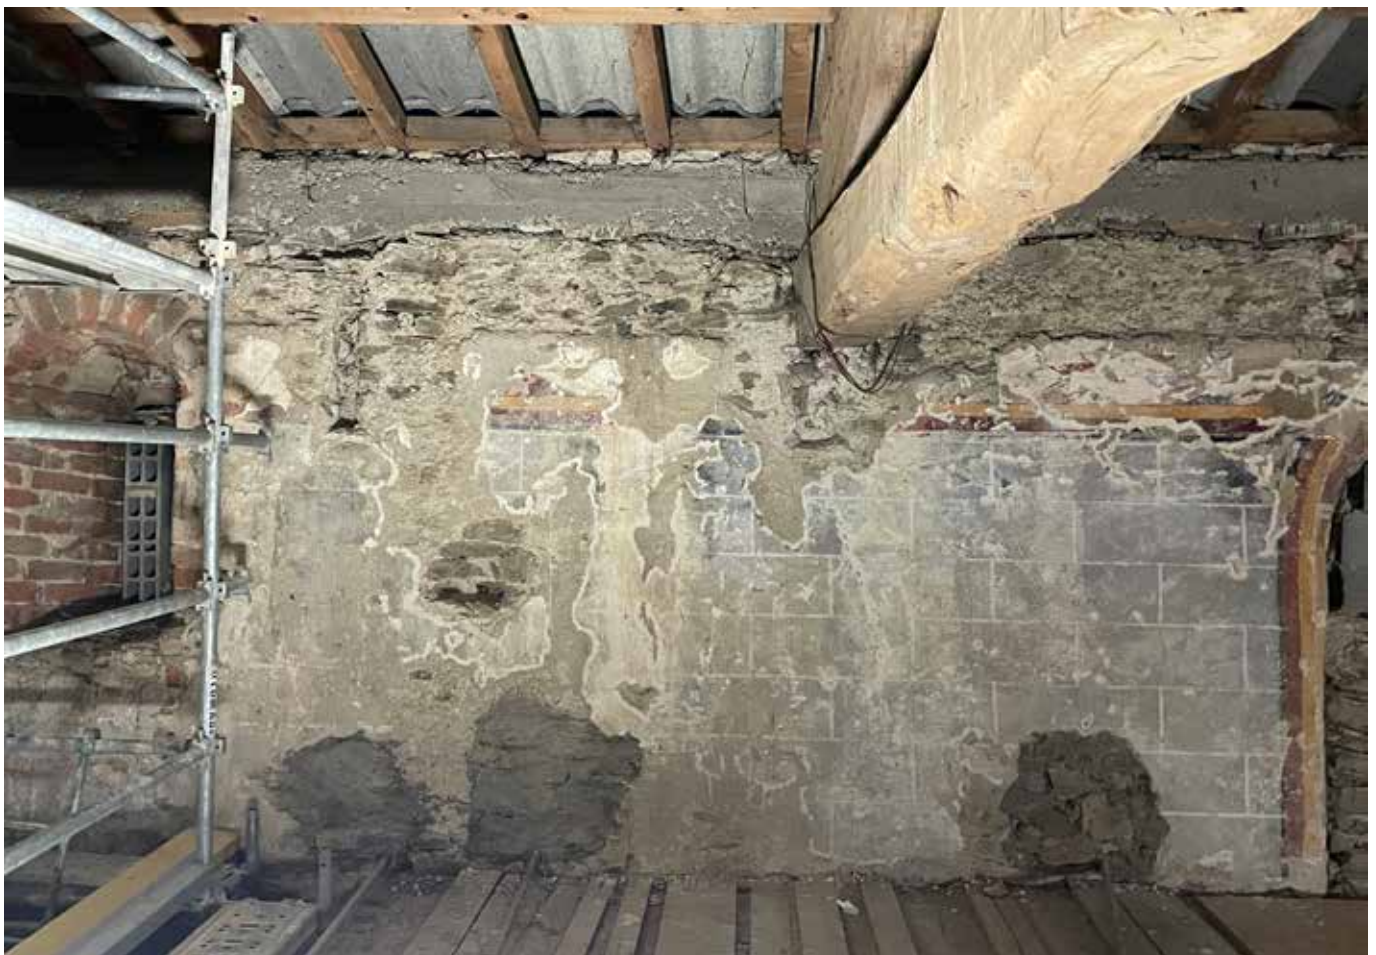
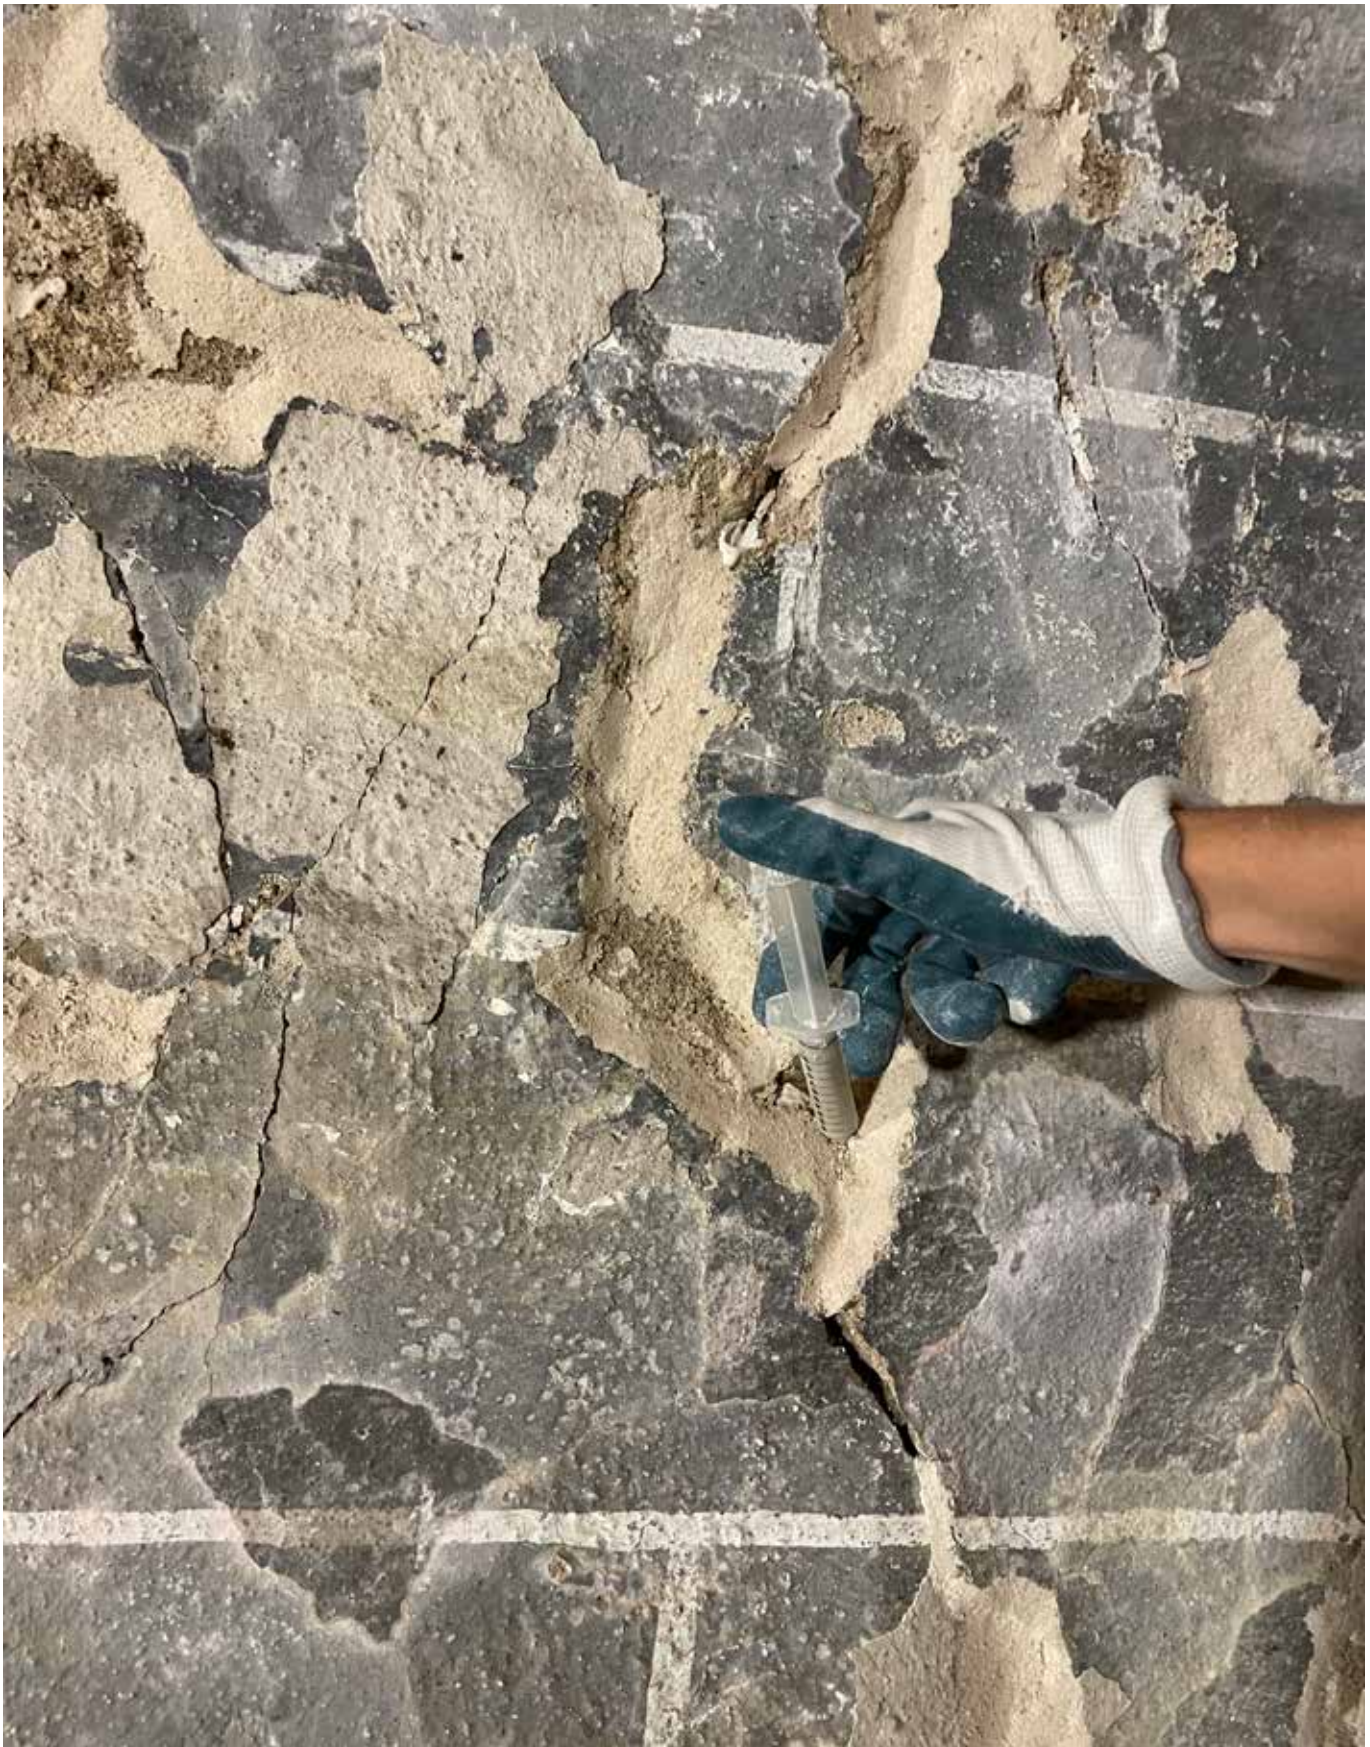
Paroi nord, après réalisation de la consolidation.

Partie haute de l'ancienne nef, une fois les solins réalisés, en cours de consolidation par injection de Syton X30 et de coulis de PLM.

Paroi ouest quelques consolidations de surface de la couche picturale ont été nécessaires. Cette opération a été menée avec un adhésif acrylique validé par le LRMH, Acryl® E330 à 5 % dans l'eau.

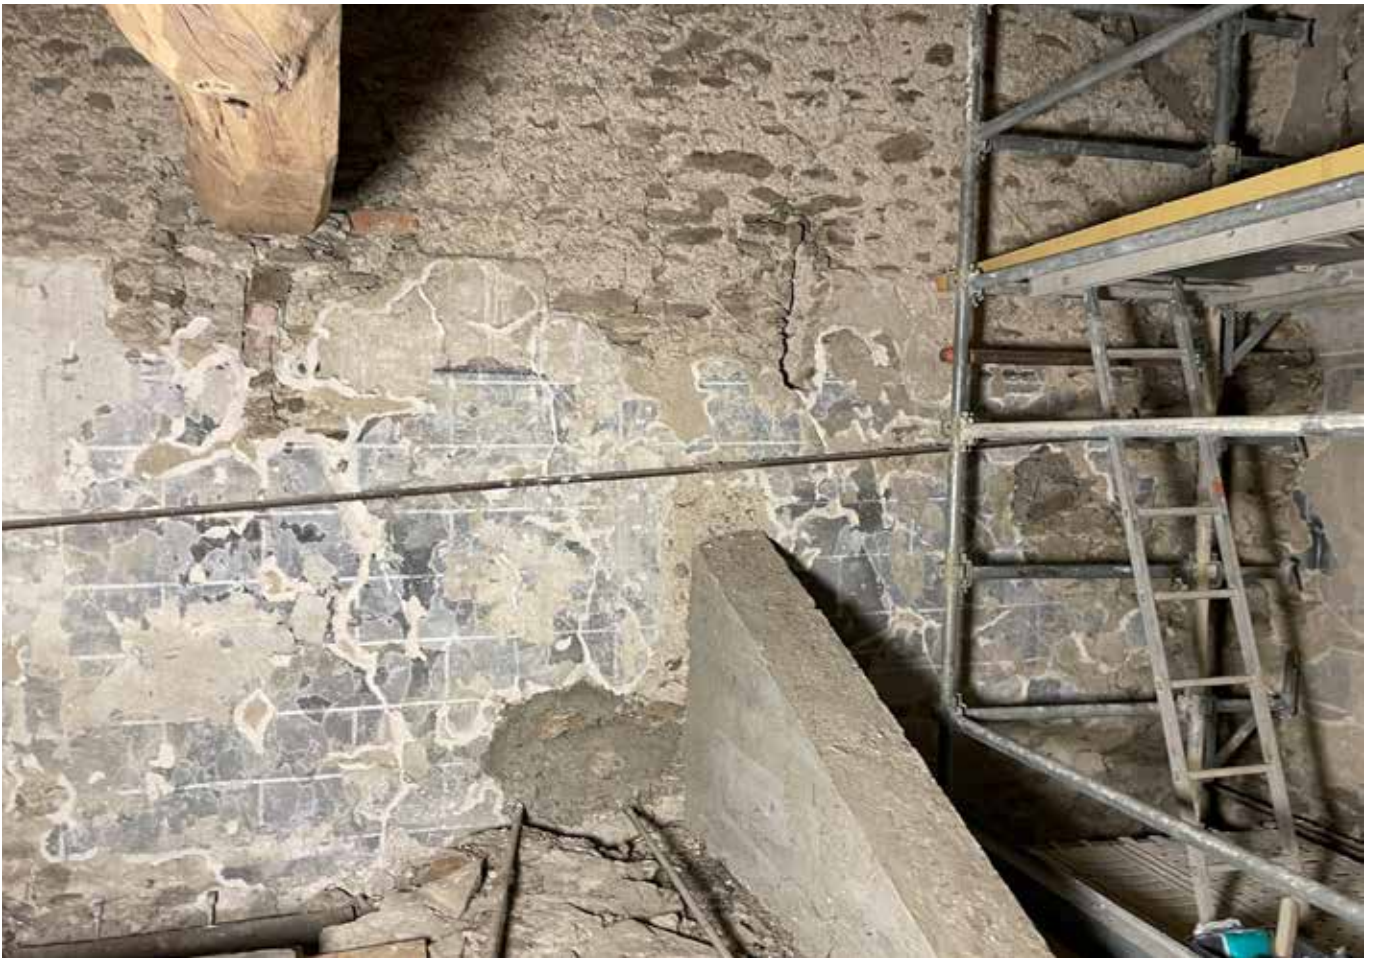
Paroi sud-ouest, après réalisation de la consolidation.

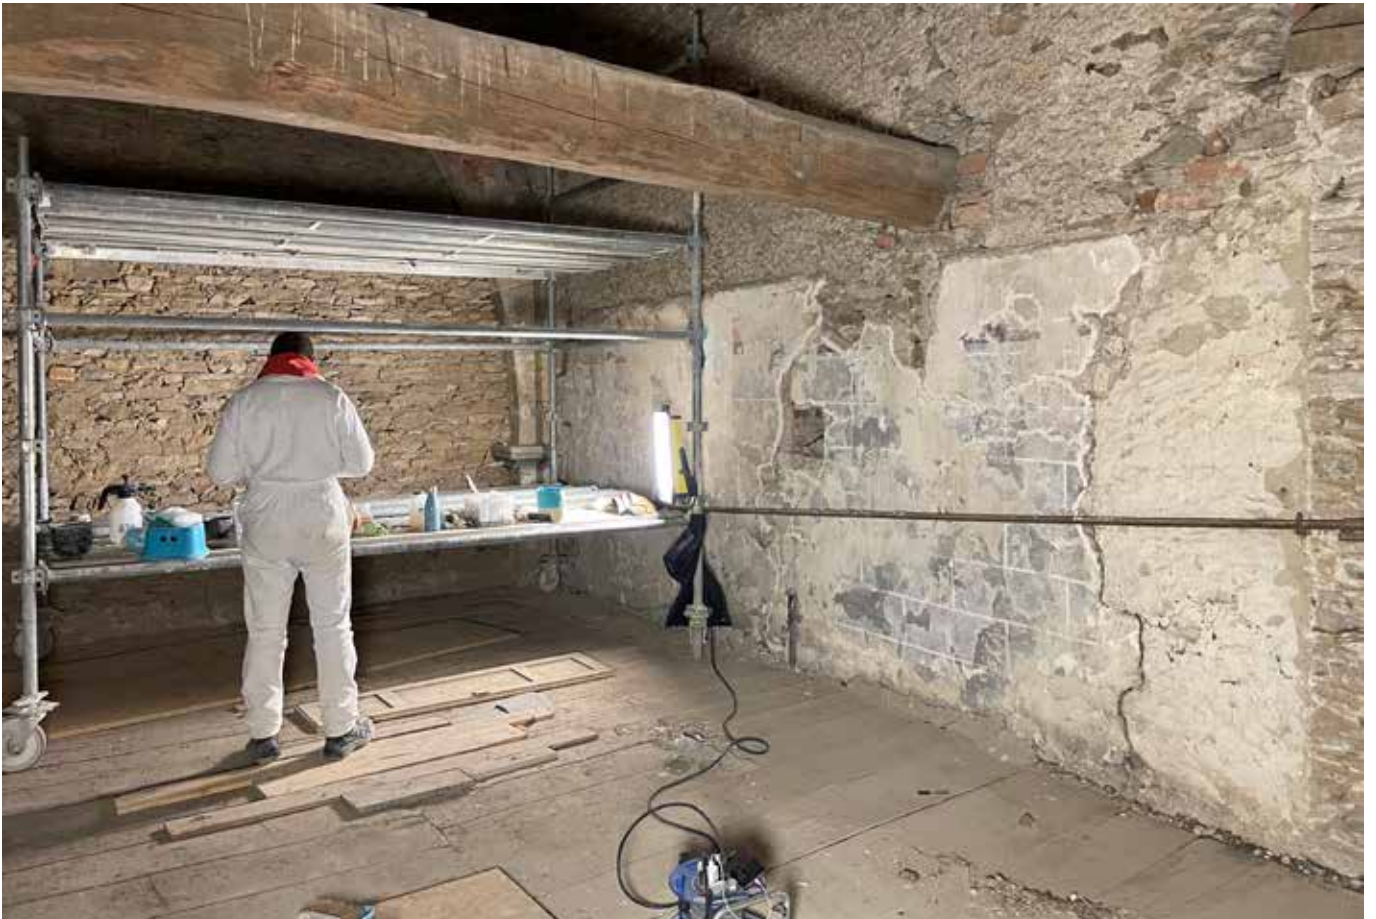
Paroi sud-est, en cours de travaux.

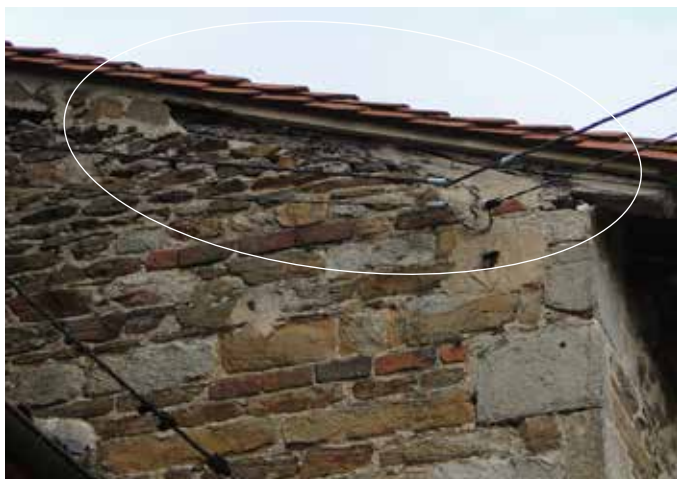
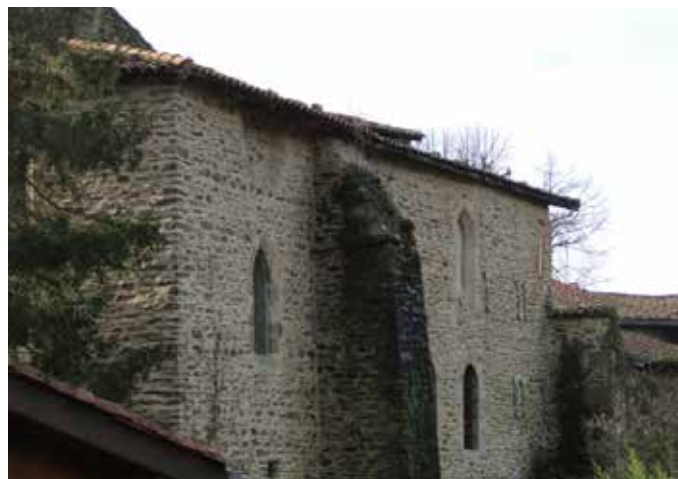
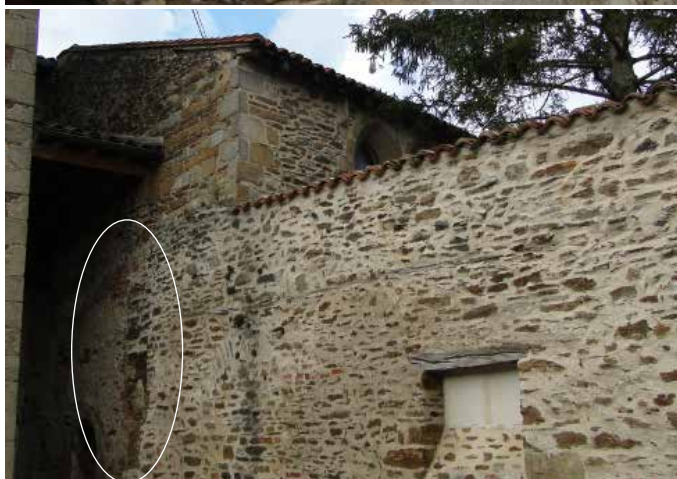
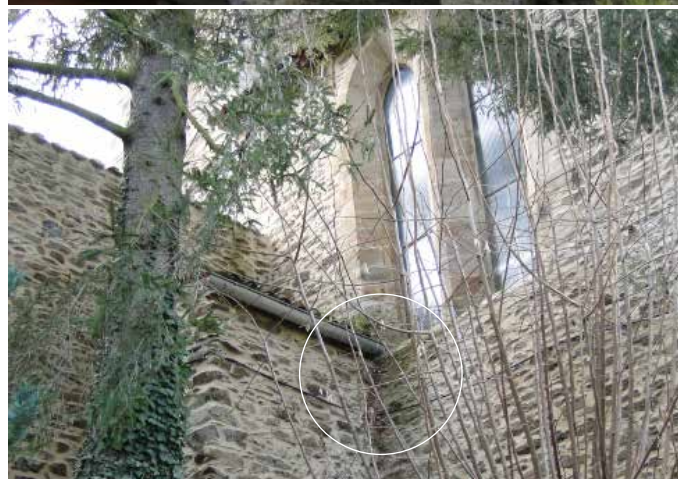
Sur la façade extérieure Nord on observe un contrefort très saillant qui présente des développements de végétaux. Les maçonneries extérieure ont été reprises en 2012. Cet élément architectural est une source d'infiltration des eaux de pluies.

Façade Sud, une solive n'est plus protégé par un enduit. Elle est exposée à la pluie battante.

- Zones au sol d'évacuation passive : il faudra faciliter au maximum l'évacuation rapide de l'humidité au pied des murs intérieurs (décroûtement; mise en place de graviers largeur de 20cm... );
- Zones verticales d'évacuation passive : les zones sous le niveau de l'ancien plancher devront rester non enduites, dans un souci de lecture du bâtiment et de garder une zone verticale d'évacuation passive;
- Un dessalement des parties basses à l'aide de compresses est envisagé: il conviendra de limiter au maximum les apports d'eau pour ne pas mobiliser les sels qui se trouvent plus en profondeur; des analyses de la teneur en sels en profondeur seraient utiles;
- Reprendre les enduits du contrefort extérieur paroi Nord, envisager un enduit plus respirant;
- Poser une plaque de plomb sur la partie supérieure du contrefort et faciliter l'écoulement des eaux de pluie;

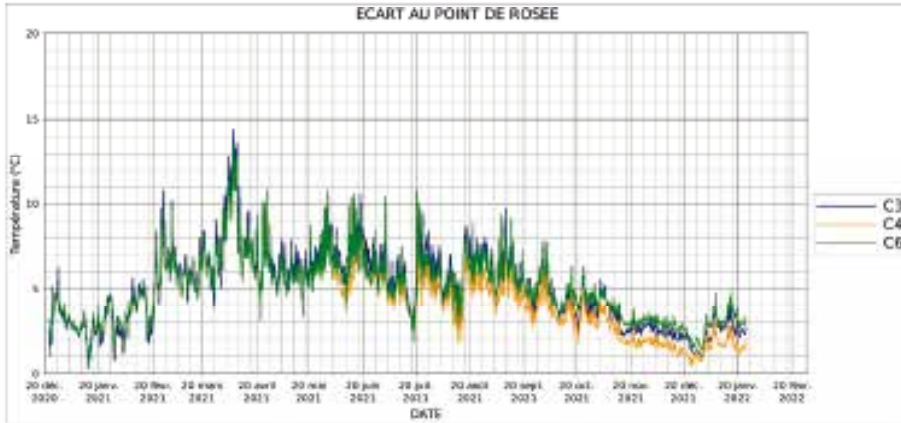
Figure HRS:  
Variations de l'écart au point de rosée calculé d'après les mesures des capteurs C3, C4 et C6 entre le 22 décembre 2020 et le 24 janvier 2022.

Le calcul de l'écart au point de rosée met en évidence un risque de condensation significatif pendant la période la plus froide. Les écarts sont fréquemment inférieurs à 2°C au cours des mois de novembre à février.

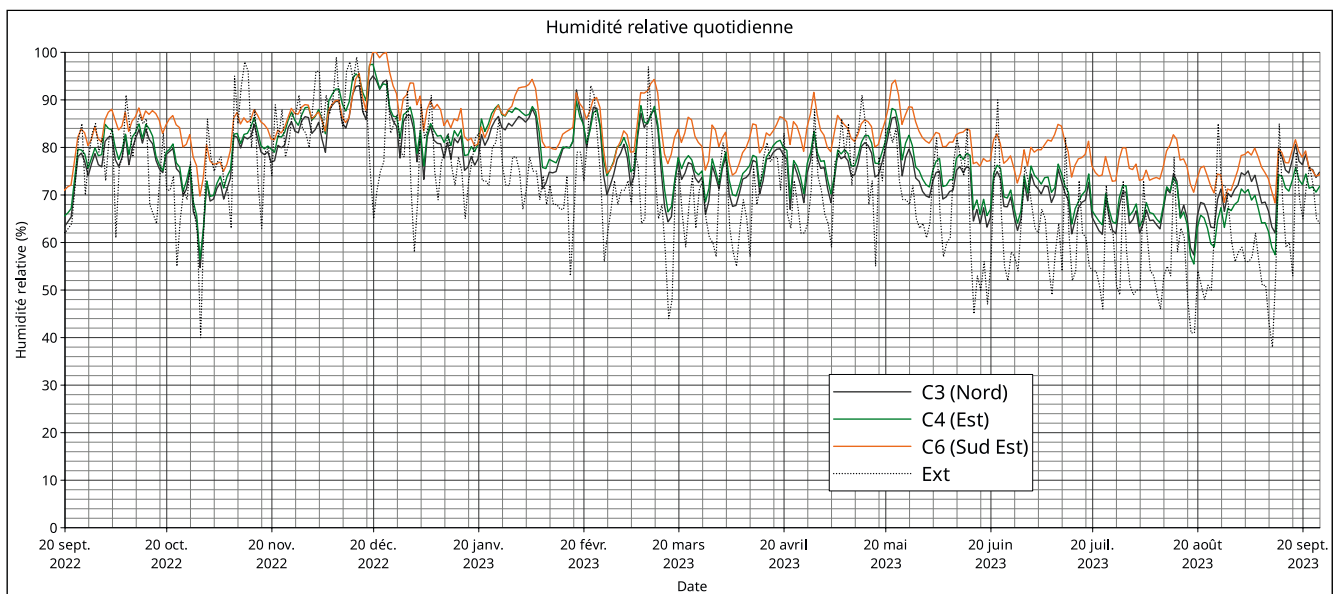
Fig. HR1. Variations de l'humidité relative quotidienne relevée par les capteurs Nord, Est et Sud-Est entre le 25 septembre 2022 et le 25 septembre 2023, comparées aux variations de l'humidité relative quotidienne extérieure.

L'humidité relative présente des variations significatives autour de moyennes de 76% (capteur Nord), 77% (capteur Est) et 81% (capteur Sud-Est) sur l'ensemble de l'année de mesures. Sur cette même période, l'humidité relative extérieure varie autour d'une moyenne de 70,8%.

Les variations mesurées sont fortement corrélées aux évolutions de l'humidité relative extérieure, avec un léger effet d'amortissement.

L'humidité relative est significativement plus élevée dans la chapelle lorsque les valeurs extérieures présentent une baisse notable, de court ou moyen terme, comme au mois de janvier ou pendant l'été 2023. Cet effet est nettement plus important dans la zone du capteur Sud-Est. Il se traduit notamment par une limitation des baisses menant à des minima ponctuels. Ainsi, les valeurs minimales relevées dans l'église aux mois d'octobre 2022 puis août 2023 sont de 55% dans les zones Est et Nord, 68% dans la zone Sud-Est, contre 38% en extérieur.

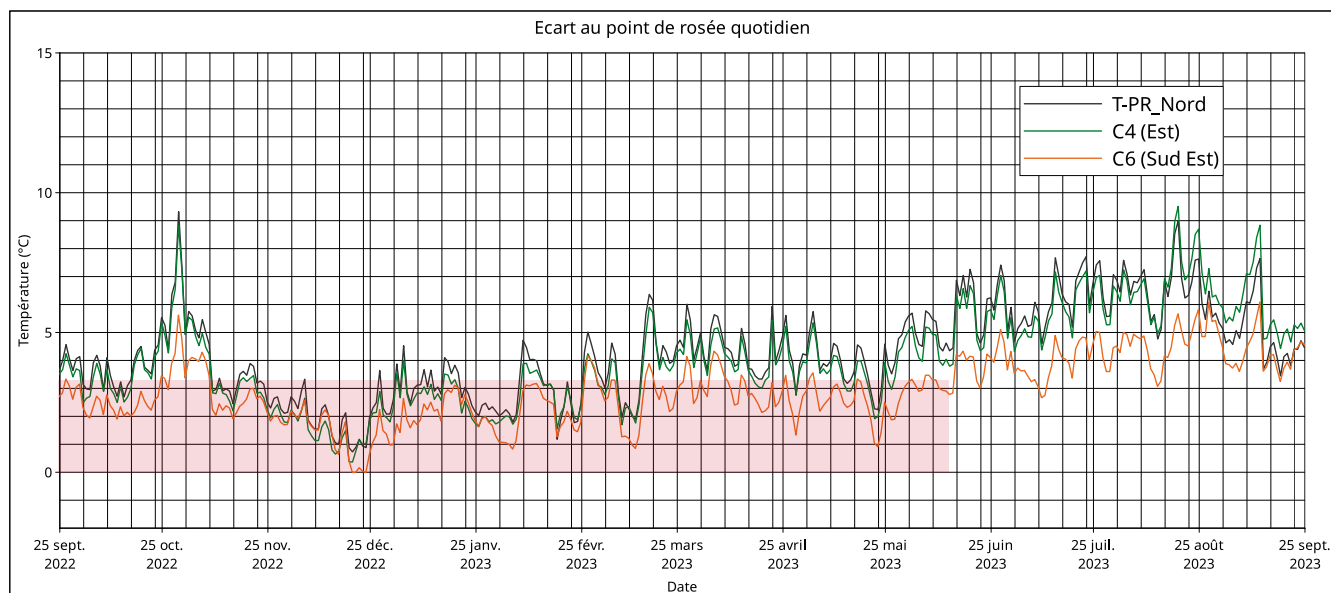
Fig. PR1: Ecarts quotidiens au point de rosée calculés d'après les valeurs de température et d'humidité relative relevées par les capteurs Nord, Est et Sud-Est entre le 25 septembre 2022 et le 25 septembre 2023. *En rouge: période de risque de condensation significatif.*

Les valeurs calculées d'après les relevés de température et d'humidité relative mettent en évidence un risque significatif de condensation pendant une longue période, allant de septembre 2022 à juin 2023. En effet, les écarts au point de rosée sont fréquemment inférieurs à 3°C, et atteignent même ponctuellement des valeurs proches de 0. Les risques sont nettement plus élevés dans la zone du capteur Sud-Est, qui présente fin-décembre un écart nul correspondant à une humidité relative de 100% (condensation spontanée effective de l'humidité atmosphérique).
