## Sainte Croix-en-Jarez, Loire Chartreuse de Sainte-Croix-en-Jarez

Étude et conservation des décors de l'ancienne nef

Septembre 2023

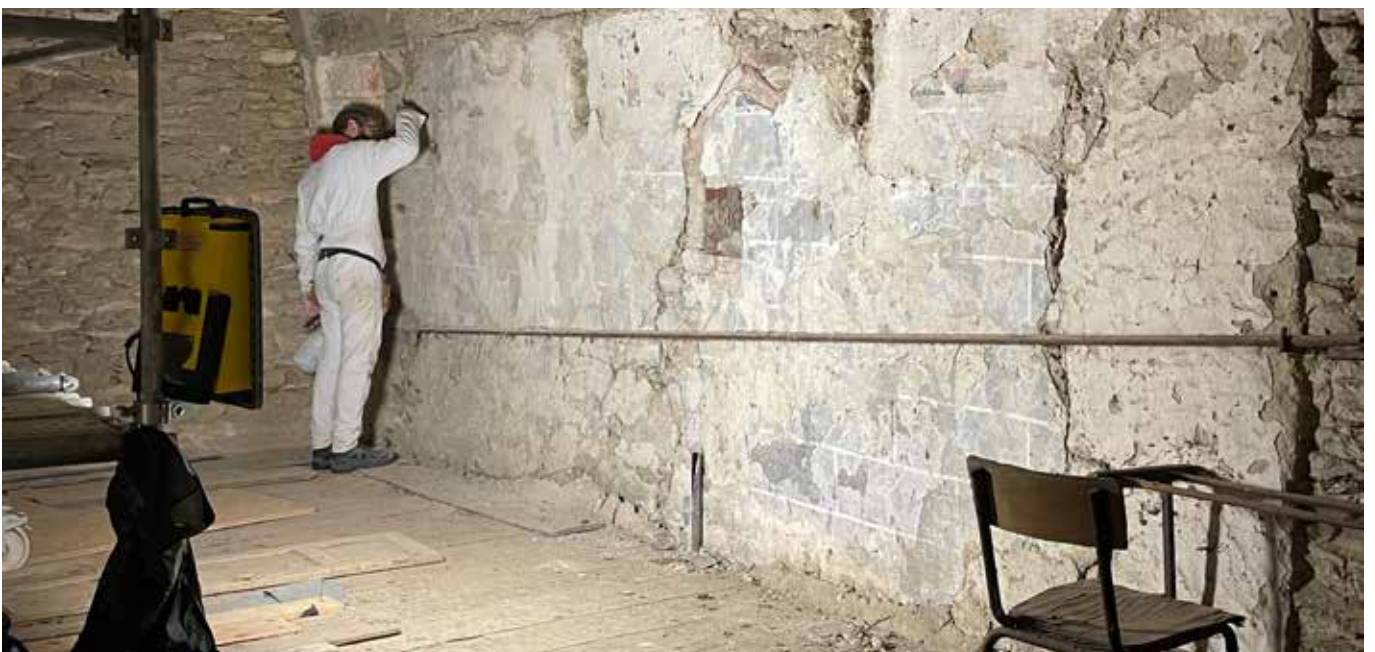
- Les modifications d'usage et la création d'un plafond haut ont tronqué les enduits et la visibilité des décors.
- Des fissures sont présentes de façon sporadique et sont stabilisées par les tirants.
- La voûte ancienne n'est plus présente. La couverture en plaque d'amiante fait l'objet d'un remplacement complet à l'occasion de la phase 2 de septembre 2023.
- Les baies anciennes sont bouchées paroi nord et sud. L'arc triomphal donnant sur le chœur est très lacunaire. Seul quelques claveaux sont encore en place.
- Les enduits sont lacunaires sur de grandes zones parois est, nord, ouest et sud et laissent apparaître les parements.
- Les enduits sont soulevés et déplaqués sur de grandes zones.

- La couche picturale est encore recouverte par des badigeons blancs plus modernes.
- La matière est très soulevée et forme des feuilles déplaquées de l'enduit.
- Les surfaces sont fortement empoussiérées.

Documentation des enduits peints fragmentaires, fissurés et déplaqués.  
Photographies en septembre 2023 en cours de consolidation.

Le fait que les décors soient recouverts partiellement par des badigeons, et d'une humidité résiduelle dans les maçonneries a marqué les décors XIV<sup>e</sup>. Il serait urgent de réaliser un dégagement total des surfaces pour que ce phénomène ne s'accroisse pas.

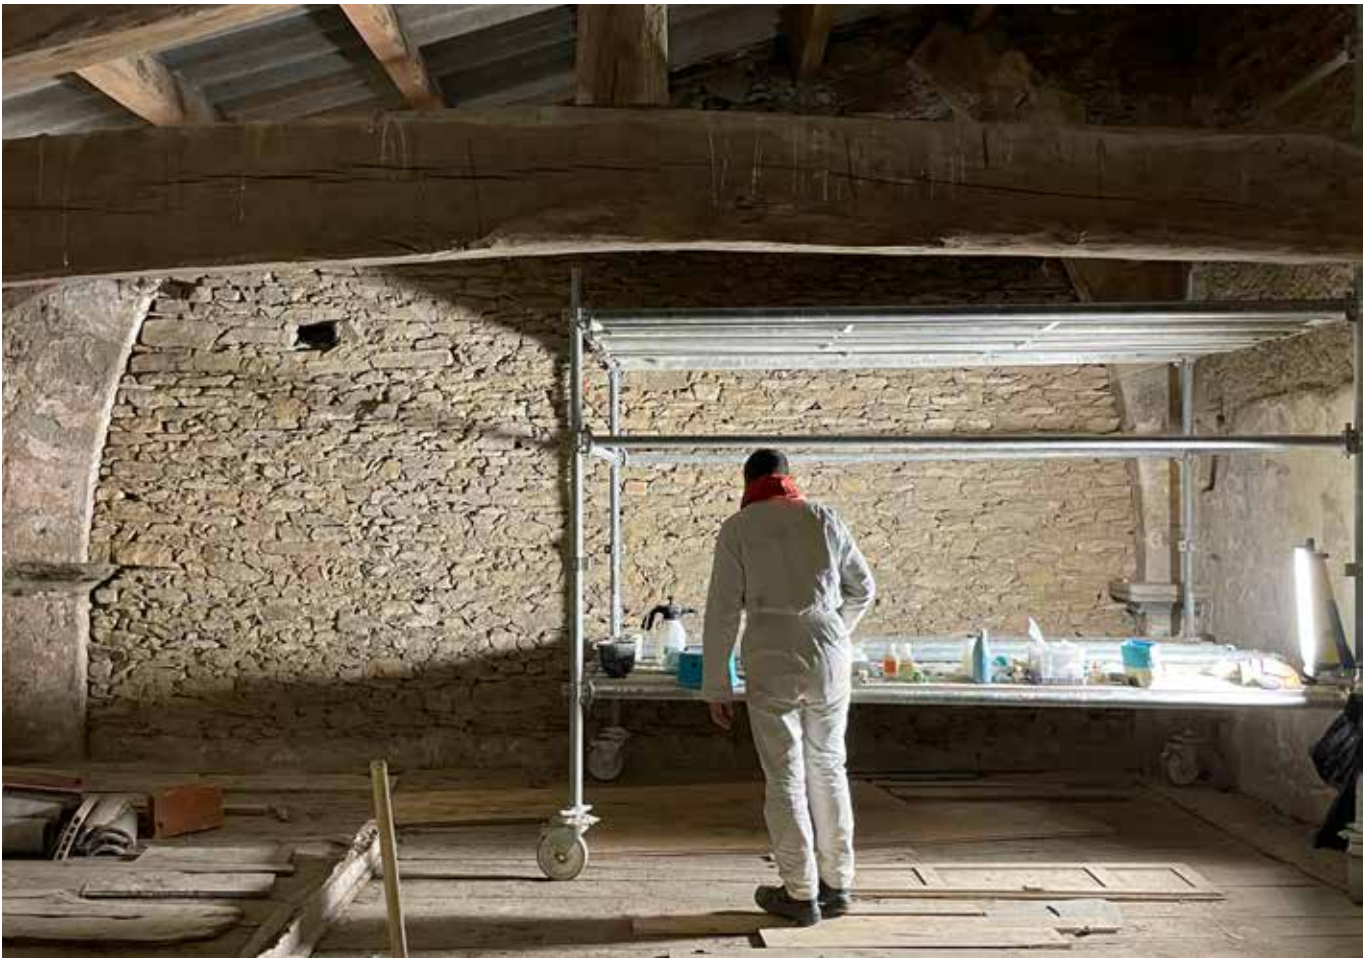
Pari est, murée probablement au XVIIe siècle.

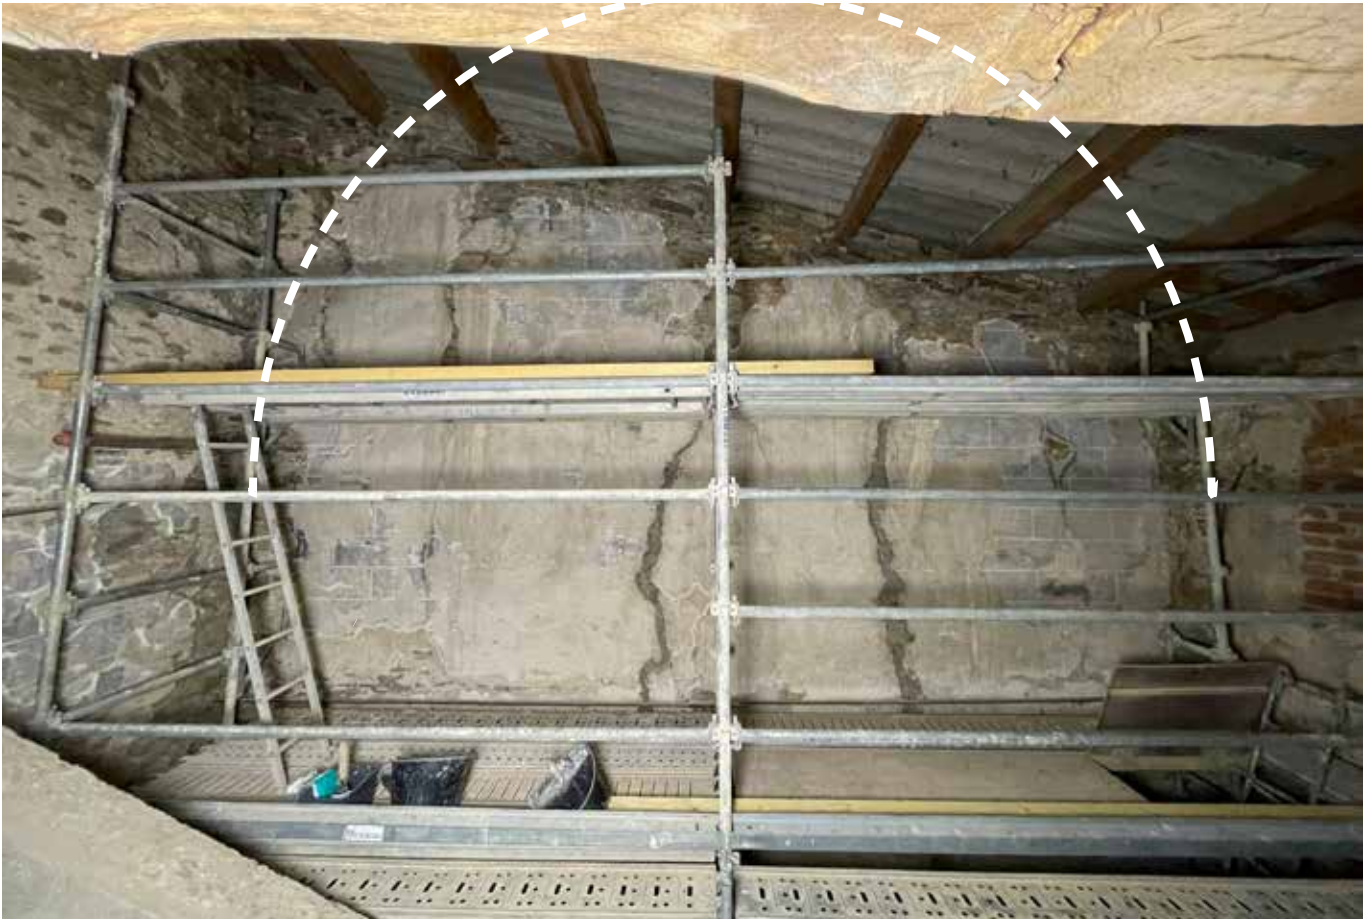
Pari ouest, le décor recouvre l'ensemble de la partie haute.  
Emplacement de l'ancien arc de la couverture.

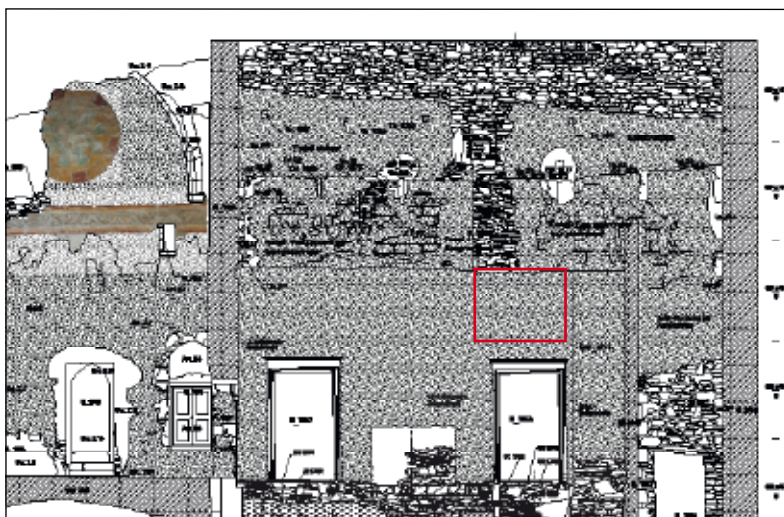
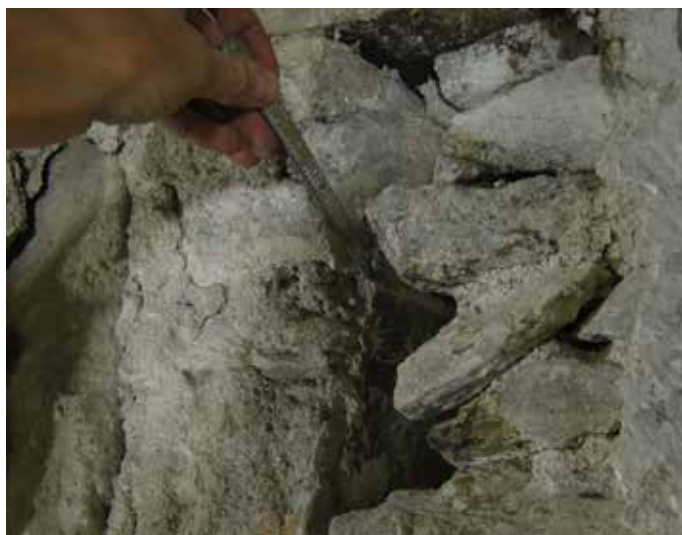
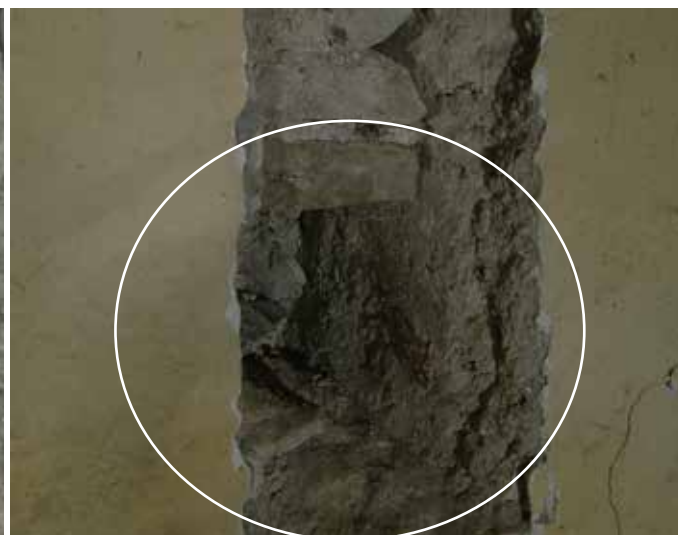
Stratigraphie n°: 4

Localisation: mur sud

N°	Couche	Couleur perçue visuellement	Nature	Observations
0	Structure	Gris	Maçonnerie	pierre gobetti
1	enduit	gris	sable chaux	enduit au sable fin et regulier, presence de nodules de chaux blanc. Ancienne baie bouchée postérieurement. Profondeur de plus de 20cm.
1b	badigeon	Blanc	chaux	épais très resistant, adherent au support
1c	couche pictural	Gris terre d'ombre	chaux	couche picturale monochrome, l'ensemble du premier décor est fragmentaire et visible en partie haute, entre 3,80 et 4,20 m, au dessus du plancher
2	Badigeon	Blanc	chaux	épais, extrêmement strié et caothique
3	Badigeon	Blanc	chaux	trés lié au précédent, aussi épais et cahotique, et encrassé, possiblement en raison de l'incendie marqué dans les archives
4	Enduit	Beige gris	sable chaux	enduit de bouchage avec des grains très peu regulier, assez blanc
5b	Badigeon	Blanc	chaux	
6	Badigeon	Blanc	chaux	
7	Pentuire	ocre jaune	chaux?

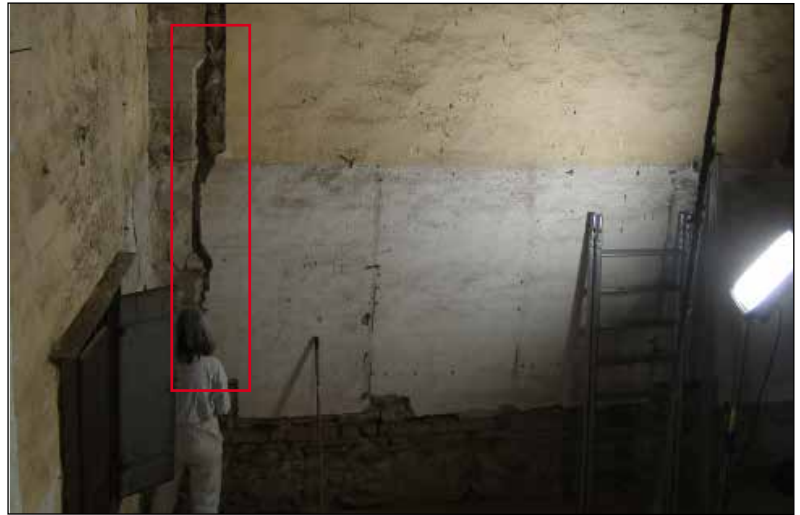
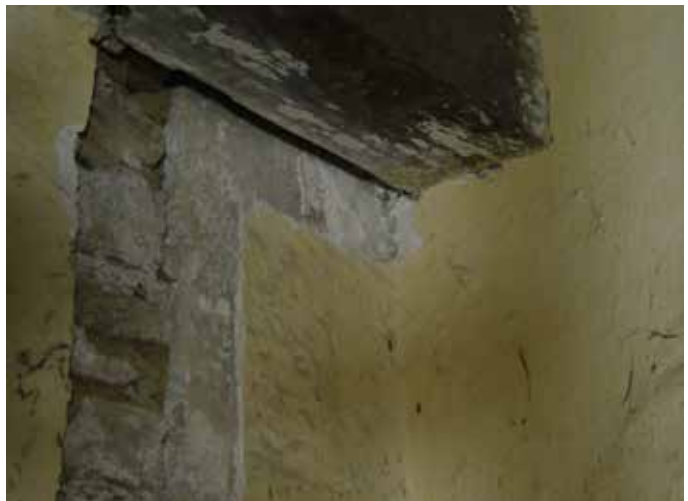
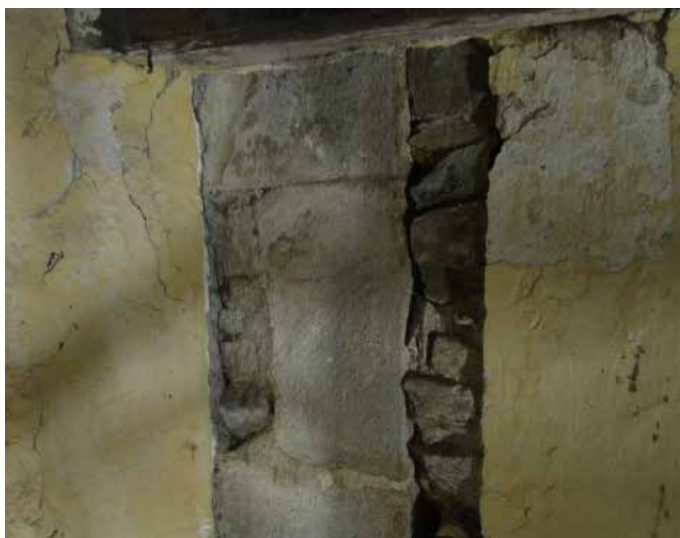
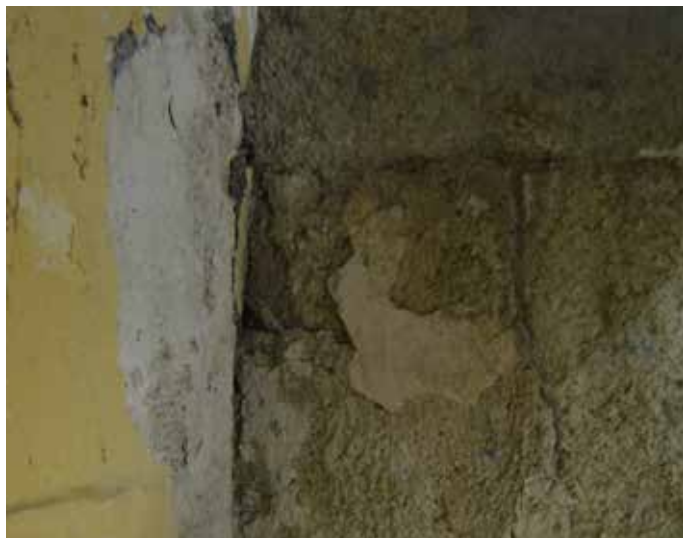
Stratigraphie n°: 5

Localisation: Mur Est chaine d'angle

N°	Couche	Couleur perçue visuellement	Nature	Observations
0	Structure	Beige	Maçonnerie	ne reste que 5 claveaux
1	badigeon	blanc ave du noir	chaux	pas très adhérent
2	badigeon	blanc	chaux	épais et peu homogène

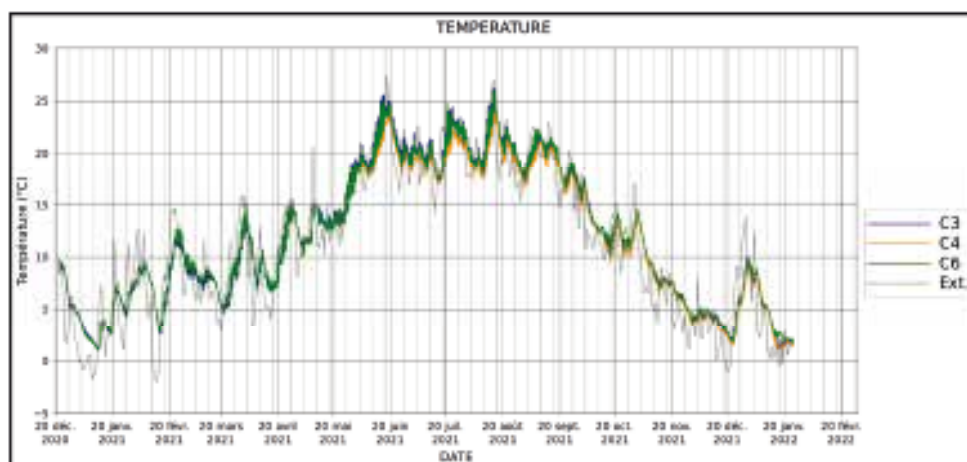
- évolution de la température très proche de celle relevée en extérieur, avec un faible degré d'amortissement des variations de court et moyen terme.
- Valeurs extrêmes: minimales de 1°C (mi-janvier), maximales de 26°C (mi-août).
- Forte homogénéité des températures (écart maximal moyen de 0,54°C, écart type moyen de 0,30°C).
- Températures très légèrement plus faibles dans l'ombre de la baie côté est (capteur C4).
- Variations de court terme de la température significatives, en particulier pour les capteurs C3 et C6, avec des amplitudes thermiques quotidiennes de 1,6°C en moyenne (1,2°C pour le capteur C4).

Figure T1:  
Variations de la température moyenne mensuelle par les capteurs C3, C4 et C6 entre le 22 décembre 2020 et le 24 janvier 2022.

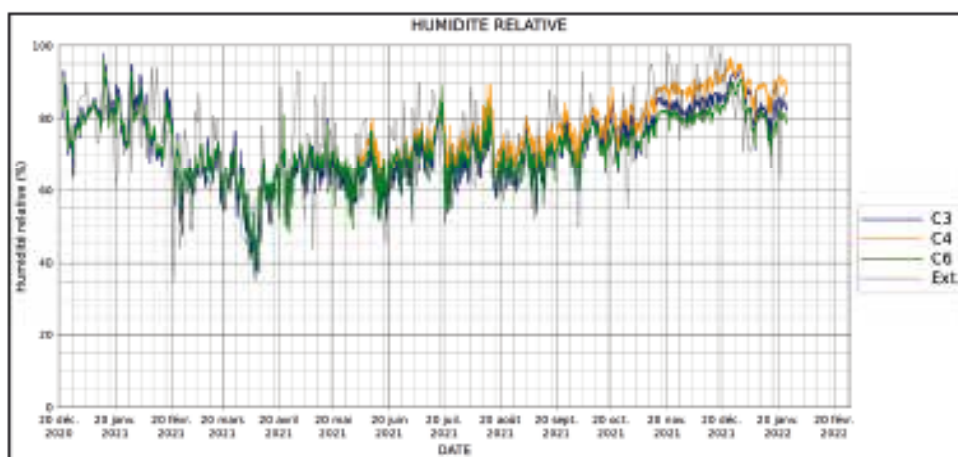
- Variations de forte amplitude autour d'une moyenne globale de 72% environ. Les variations sont fortement corrélées aux évolutions de l'humidité relative extérieure, avec néanmoins un amortissement significatif.

- Valeurs extrêmes: maximales supérieures à 90% (fin décembre), minimales inférieures à 40% (début avril).
- Légère hétérogénéité, avec un écart maximal moyen de 4,4% et un écart tpe de 2,4%. L'écart est significativement plus élevé depuis début novembre 2021, avec des valeurs plus élevées dans l'embrasure de la baie est (capteur C4).

Figure HR1:  
Variations de l'humidité relative mesurée par les capteurs C3, C4 et C6 entre le 22 décembre 2020 et le 24 janvier 2022.

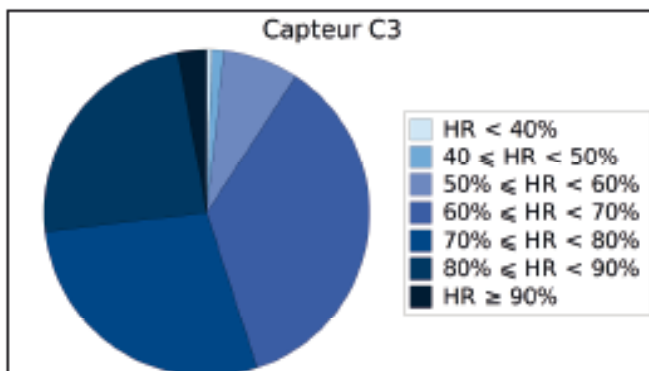
- Variations de court terme significatives, avec des amplitudes hydriques quotidiennes généralement comprises entre 5% et 15% (8% en moyenne environ).
- La répartition statistique des valeurs montre l'excès général d'humidité, avec plus de la moitié des valeurs supérieures à 70% pour les capteurs C3 et C6. Pour le capteur C4 (mesure du 2 juin 2021 au 24 janvier 2022), plus de 80% des valeurs sont supérieures à 70%.

**Figure HR4:**  
Distribution statistique des valeurs d'humidité relative mesurée par le capteur C3 entre le 22 décembre 2020 et le 24 janvier 2022.

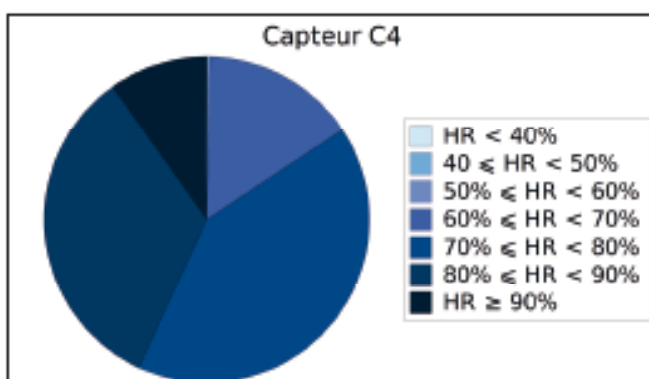
**Figure HR6:**  
Distribution statistique des valeurs d'humidité relative mesurée par le capteur C4 entre le 2 juin et le 24 janvier 2022.

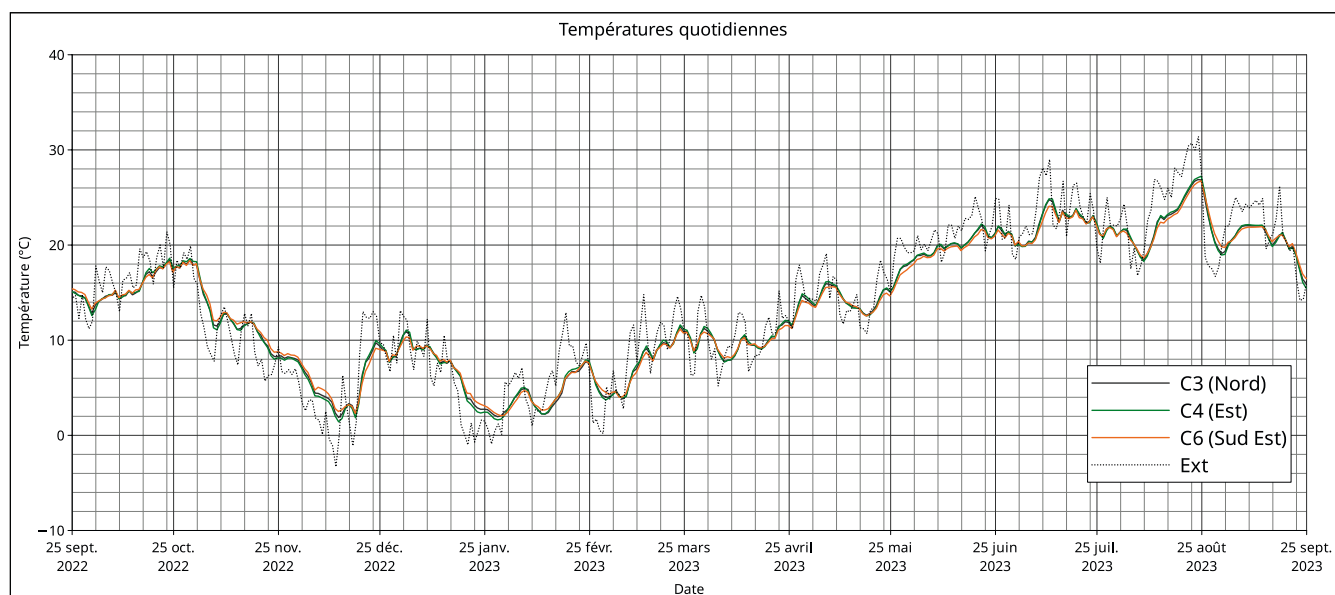
Les variations de court terme sont modérées, avec des amplitudes thermiques quotidiennes associées aux contrastes jour/nuit de 1,1°C (capteur Est) à 2°C (capteur Nord). Ce dernier montre des variations quotidiennes sensiblement plus élevées entre septembre 2022 et mars 2023, avec des maxima ponctuels supérieurs à 4°C.

La température présente une bonne homogénéité, avec des écarts maximaux entre capteurs de 0,46°C en moyenne et un écart type de 0,43°C.

Fig. T1. Variations de la température quotidienne relevée par les capteurs Nord, Est et Sud-Est entre le 25 septembre 2022 et le 25 septembre 2023, comparées aux variations de la température quotidienne extérieure.

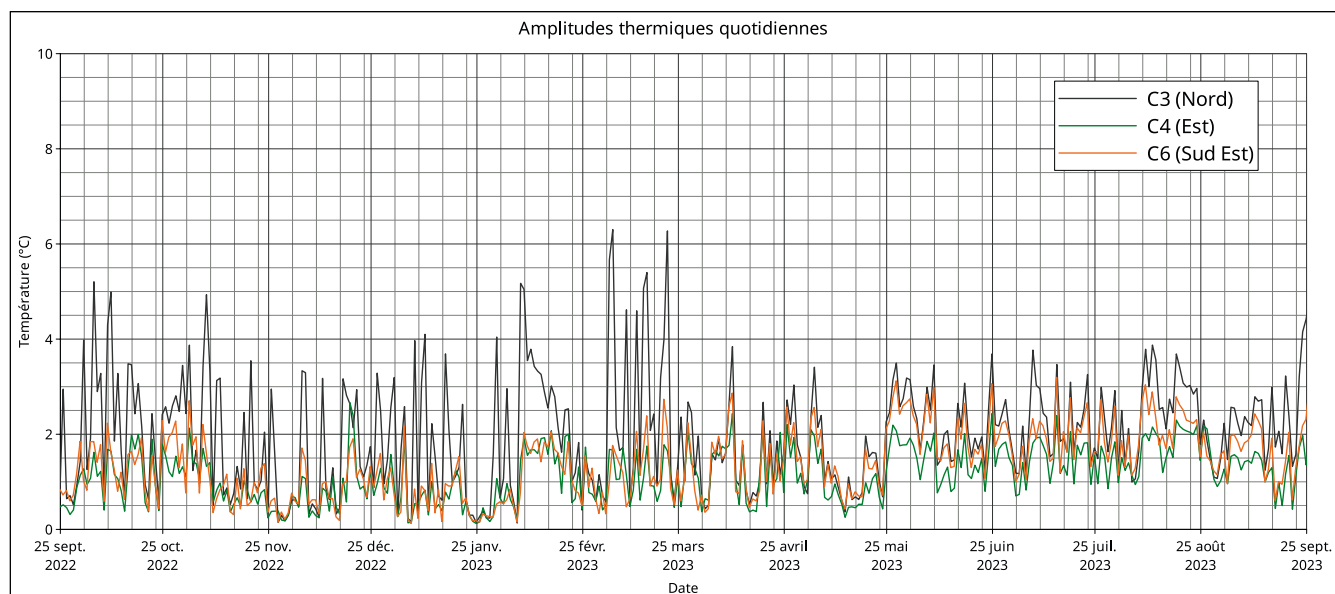
Fig. T2. Amplitudes thermiques quotidiennes relevées par les capteurs Nord, Est et Sud-Est entre le 25 septembre 2022 et le 25 septembre 2023.

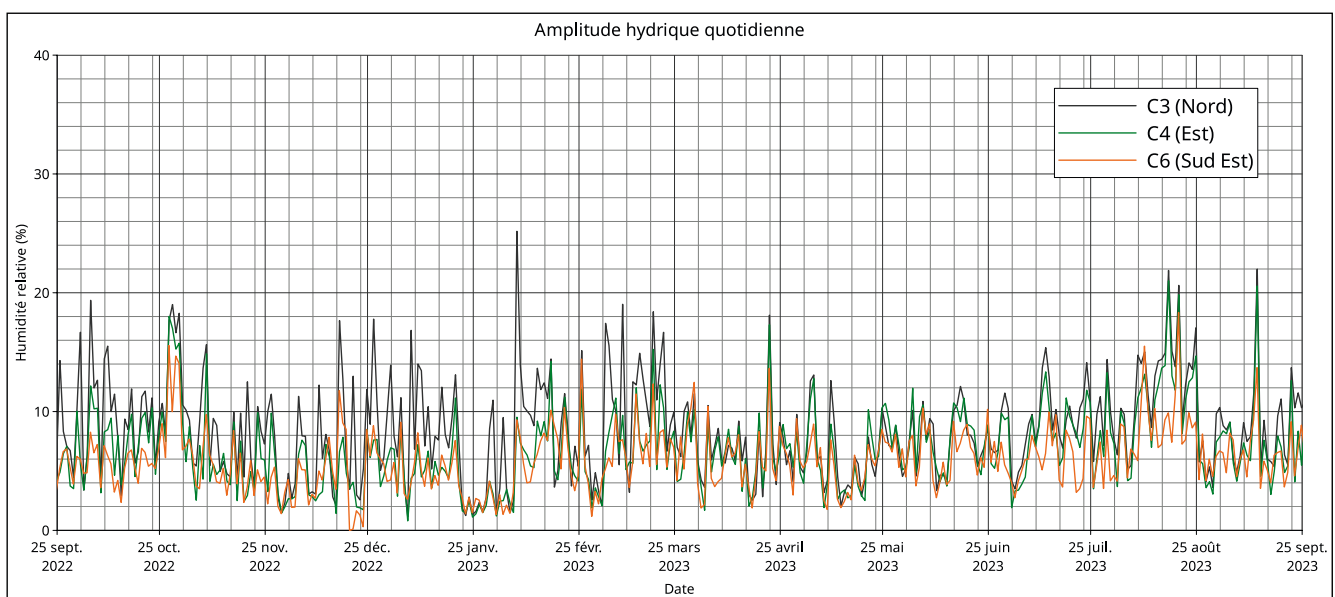
Les variations de court terme de l'humidité relative sont modérées, avec des amplitudes hydriques quotidiennes de 6% à 8,5% en moyenne. De même que pour la température, la variabilité de l'humidité relative dans la zone du capteur Nord est plus importante entre septembre 2022 et mars 2023.

Fig. HR2. Amplitudes hydriques quotidiennes relevées par les capteurs Nord, Est et Sud-Est entre le 25 septembre 2022 et le 25 septembre 2023.
